# 東京都水道水源林内の 溪流における歴史的施設

平成27年度 砂防学会研究発表会「栃木大会」

西本晴男・阿部拓実・鈴木雅一

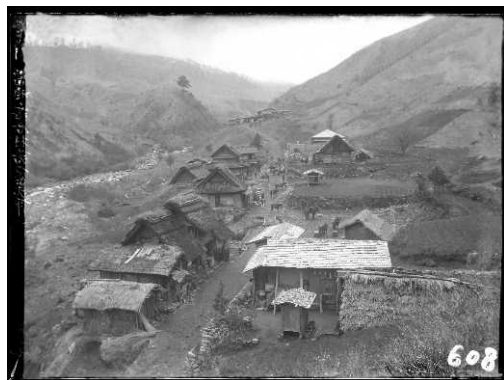
①大正2年（1913年）  
[東京都水道歴史館提供]

大正2年は山地の荒廃が著しいが、昭和2年になると樹木で覆われている。  
現在はより樹木が成長し、緑が繁茂している。

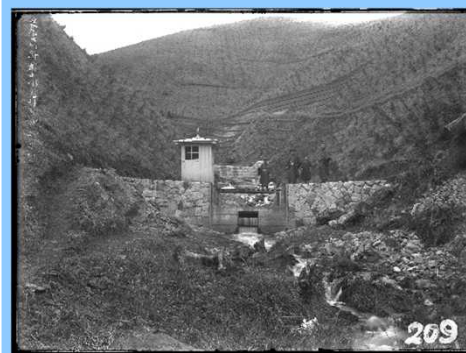
大正4年(1915年)  
[東京都水道歴史館提供]

- 大正4年～大正5年に施工された堰堤が現存している。
- 直線やアーチなど形状は異なるが、いずれも布積みで築造されている。
- すべての堰堤において下流法勾配は、2分勾配となっており、諸戸博士が指導したものであると考えられる。
- 下流には量水堰堤が設けられており、流量のモニタリングがされていた。

## 量水堰堤

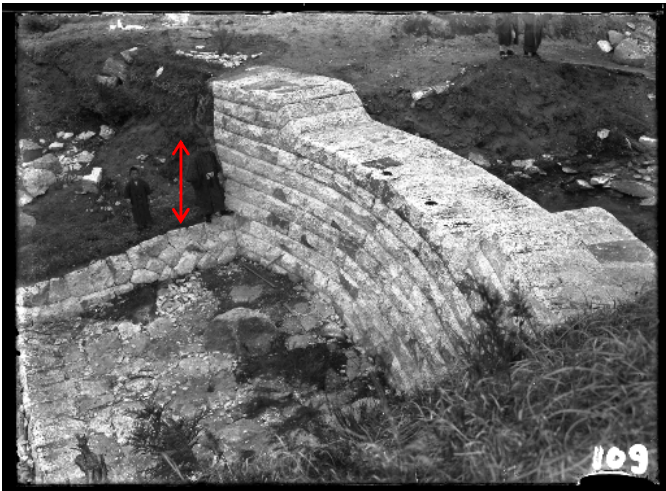
①大正5年(1916年)  
[諸戸博士アルバム]

- 大正5年に施工された堰堤が現存している。
- 堤高2.6m、堤長11.0mのアーチ型堰堤であり、副堰堤、水叩き、側壁を有する。
- 堰堤は施工後100年が経過した現在も破損なく機能している。
- 大正5年の写真②をみると、樹木のない山腹に植林が施されている。諸戸博士は、堰堤による山脚の固定と山腹工を組み合わせ、流域の保全を図った。

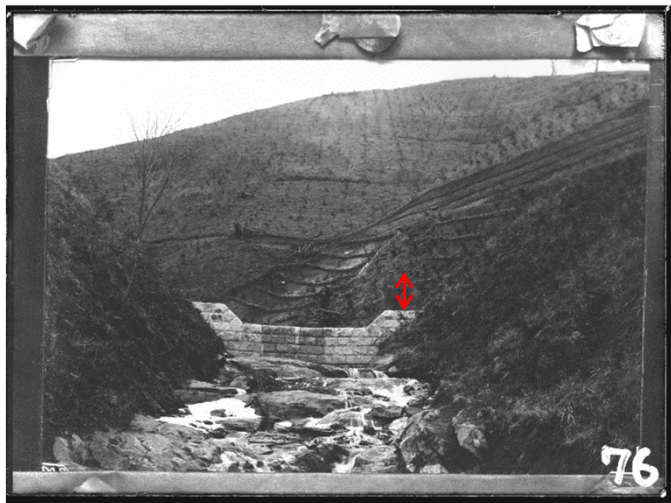
①大正5年(1916年)  
[東京都水道歴史館提供]

## 石積堰堤(H-2)周辺
